**APPROVISIONNEMENT EN
EAU POTABLE PAR
ÉNERGIE SOLAIRE DANS
LA BANLIEUE DE
KINSHASA**

**PROJET
FINANCÉ PAR LA
FONDATION
LOUISE GRENIER**

APPROVISIONNEMENT EN EAU POTEBALE PAR L'ÉNERGIE SOLAIRE À KINKOLE

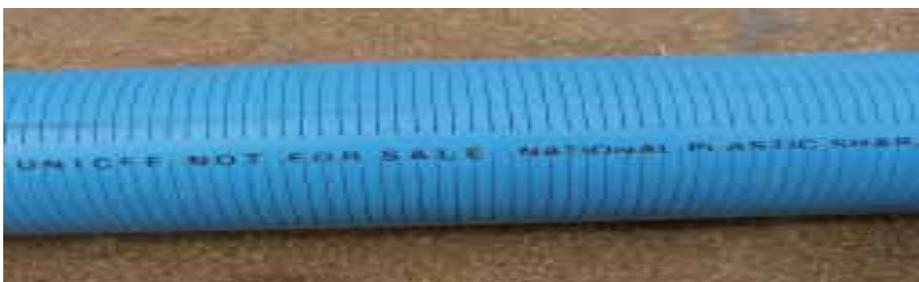
27. Nous avons utilisé des tubes PVC (pleins et crépines de 1mm de fente dont le modèle est ce bas) de 6 m de longueur, 125 mm de diamètre et de 16 bars de pression normale.

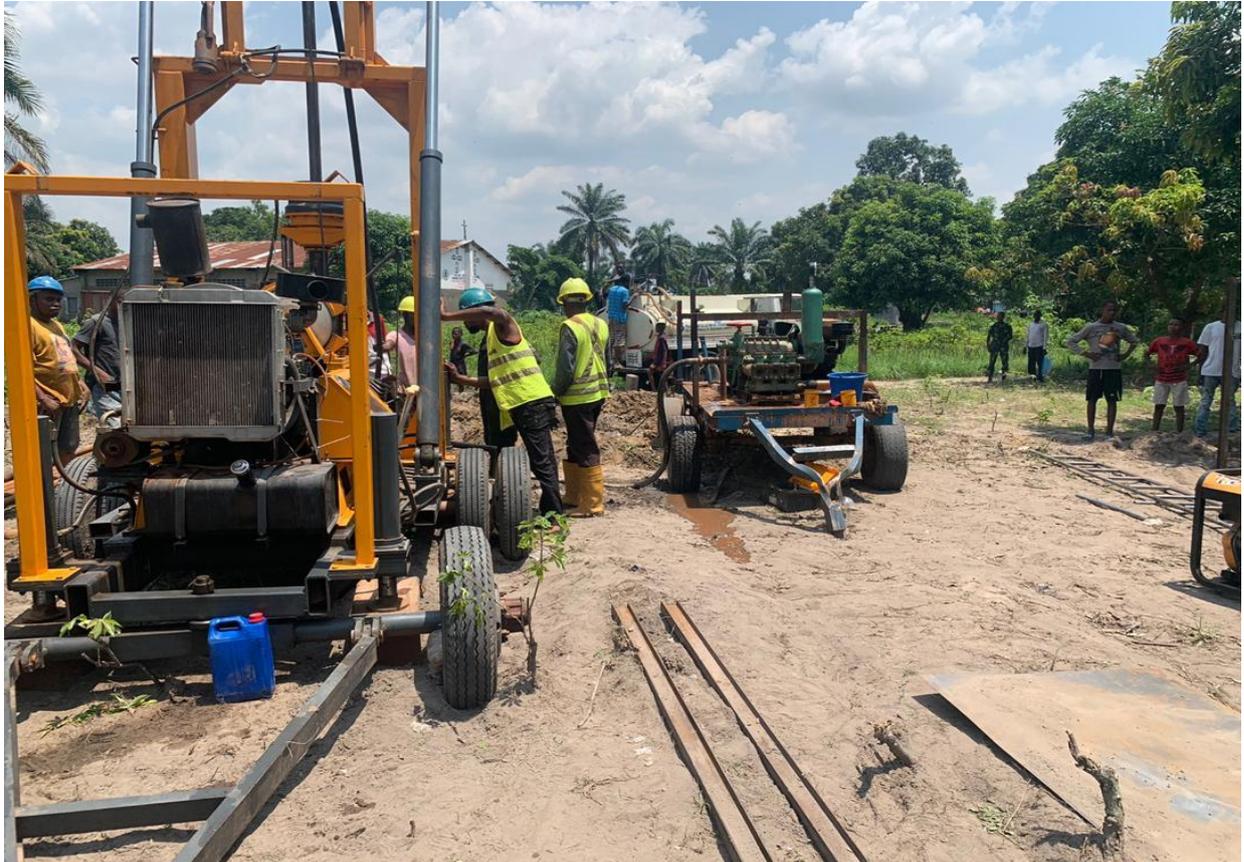
29. Comme on peut le constater à travers la photo ci-dessous, le choix du site respecte les exigences reprises dans le tableau ci-dessus et présente les garanties selon lesquelles les risques de pollution de la nappe sont très faibles.

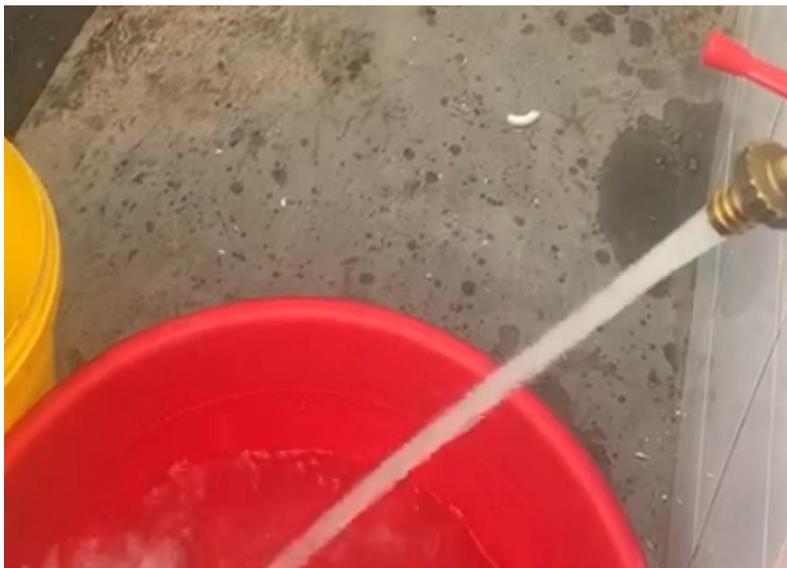
30. Le forage est de 72 pieds avec un diamètre de 4 pouces. Ceci nous a permis d'obtenir un bon débit qui réduit sensiblement le temps d'attente.

« Nous avons respecté toutes les exigences en matière de forage et nous nous sommes conformés aux lois et autres orientations du gouvernement congolais. Ceci nous a permis d'obtenir un bon débit et de rassurer les bénéficiaires de la qualité de l'eau. »

31. Pour mesurer le débit, l'essai a été fait en 1 heures de pompage à $5\text{ m}^3/\text{heure}$, suivi par 1 palier de 1heure à $3\text{ m}^3/\text{h}$ et $5\text{ m}^3/\text{h}$. La remontée a été suivie pendant 5 minutes et le rabattement était de 0,5m.

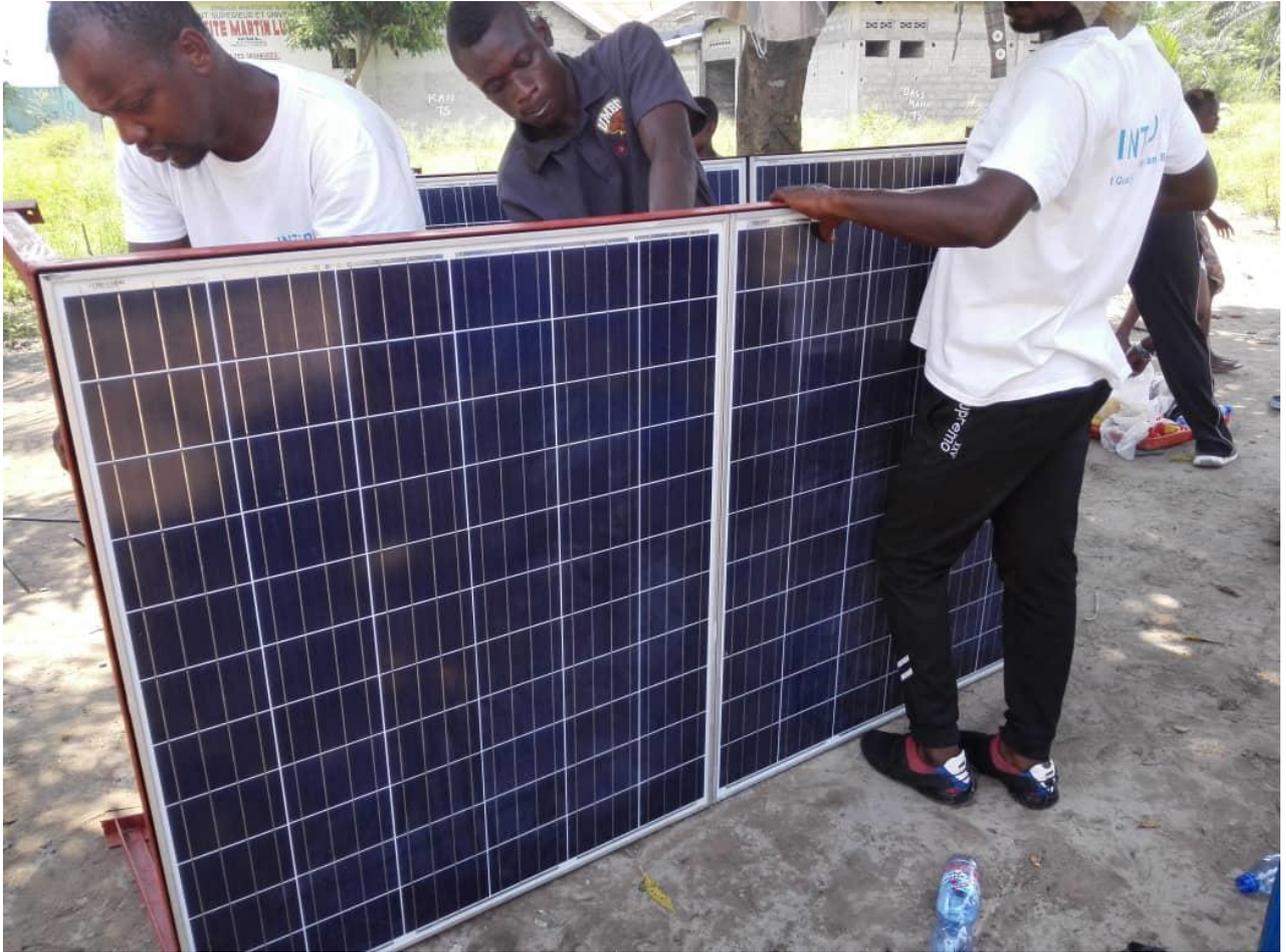
32. Nous avons installé une centrale solaire pour alimenter la pompe submersible d'une capacité de pompage de 2000 litres d'eau en une heure à une hauteur de 10 mètres, une hauteur qui dépasse celle de notre réservoir placé à 6 m de haut.
33. Notre centrale solaire comprend quatre (4) panneaux solaires de 300 W chaque. Le système fait sortir 72 V avec un moteur d'alimentation de 600 W.
34. Pour plus de sécurité et pour éviter toute tentative de vol, nous avons installé notre centrale solaire sur la toiture de la plus grande maison proche du site, comme on peut le voir sur la photo ci-dessous, maison appartenant à un membre de la CBFC.
